APLICAÇÃO DE PROTOCOLO DE AVALIAÇÃO RÁPIDA NO CÓRREGO ÁGUA ESPRAIADA, SÃO PAULO/SP

**Trabalho apresentado à Universidade
Federal de Santa Catarina para Conclusão do
Curso de Graduação em Engenharia Sanitária e
Ambiental**

Título em inglês: Application of a Rapid Assessment Protocol on Água Espraiada Stream, São Paulo/SP.

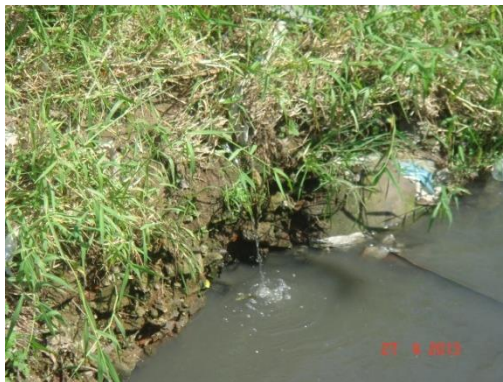
Nesses trechos, é evidente a descarga de esgoto *in natura* (Figura 11), o que provoca a deterioração na qualidade das águas fluviais. É importante destacar que este tipo de ocupação provoca instabilidade das margens, com aumento da possibilidade de erosão dos taludes, podendo provocar pontos de assoreamento e conseqüente estrangulamento do canal.

Figura 11: Lançamento de esgoto doméstico *in natura*.

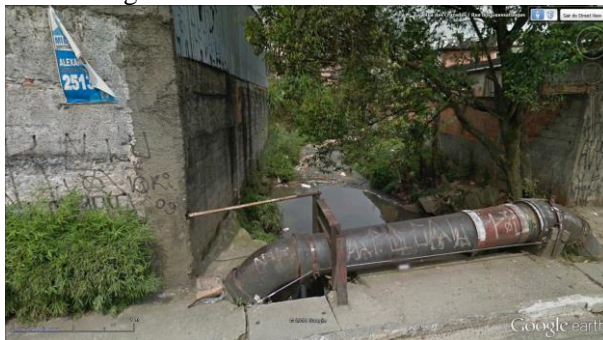
A Figura 17 mostra o encontro do afluente com o córrego Água Espraiada na Rua Guassatungas. Observa-se ali o acúmulo de resíduos sólidos no leito do rio e pouca presença de vegetação ripária. As Figuras 18 e 19 mostram o primeiro afluente visível, entre a Rua das Cruzadas e Rua das Rolinhas. Este afluente apresenta-se canalizado com vegetação ripária nas duas margens.

Figura 17: Encontro do primeiro afluente com o Córrego Água Espraiada.

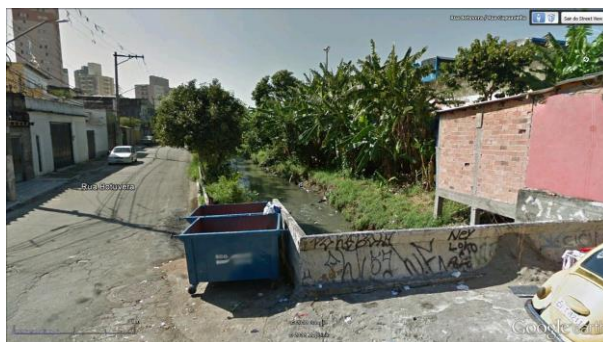
Figura 37: Canal natural com deposição de resíduos sólidos no leito.
Fonte: Acervo da Autora.

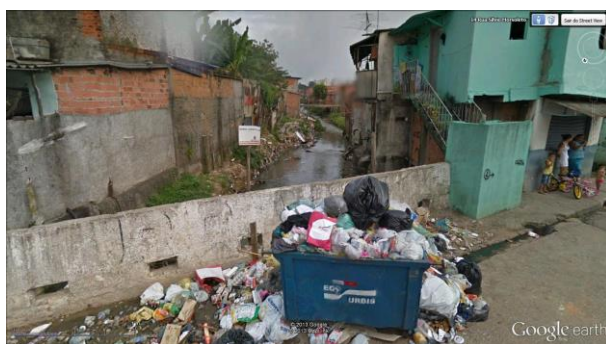
As Figuras 46 e 47 tiradas próximas a Rua Franklin Magalhães mostram as mesmas características apresentadas nas fotos anteriores. Na Figura 48 observa-se a deposição indevida de lixo na Rua Simões Morsoleto.

Figura 48: Vista de montante da Rua Sílvia Morsoleto.

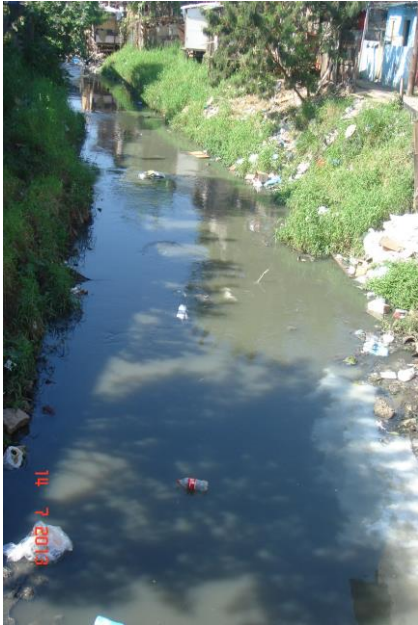
A partir da Figura 58 até a Figura 62, são fotos obtidas na travessia da Rua Alba, próximo a Comunidade Alba. Esta parte encontra-se bastante degradada, onde houve aumento em quantidade de resíduos sólidos depositados nas margens e no leito do córrego. Ali observou-se durante a visita um fluxo intenso de lançamento de um efluente turvo e esbranquiçado com origem desconhecida. De acordo com o mediador, provavelmente é efluente de construção civil.

Figura 59: Vista de montante em cima da travessia na Rua Alba.
Fonte: Acervo da Autora.

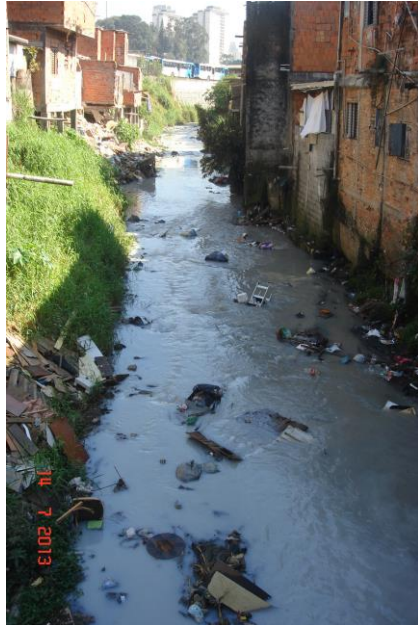
Figura 60: Vista de jusante em cima da travessia na Rua Alba, detalhe para a mudança de cor das águas do córrego.
Fonte: Acervo da Autora.

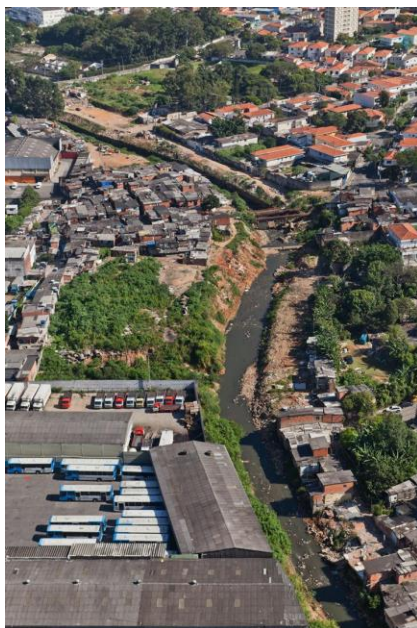
Figura 64: Vista aérea dos trechos 9 e 10, há pouca vegetação ripária e pontos de erosão de margens.

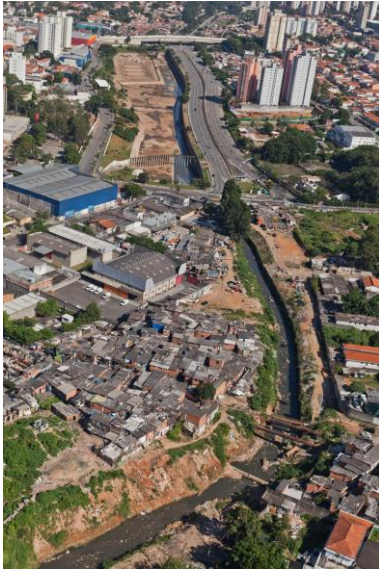
Nas fotos a seguir, entre a Figura 67 e a Figura 70, é possível constatar a alta presença de sedimentos nas margens do córrego, o que contribui para o seu assoreamento. O trecho 10 é um trecho de favela, com pouco acesso.

Figura 67: Trecho 10, ao fundo o Reservatório Jabaquara.

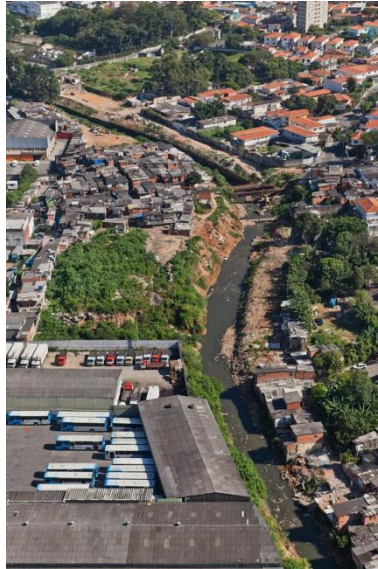
Figura 68: Erosão em margens, pouca vegetação ripária.

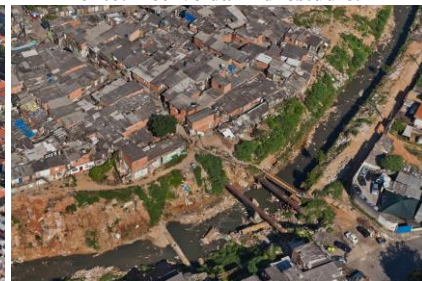
Figura 70: Ocupação por favelas nas adjacências do córrego.

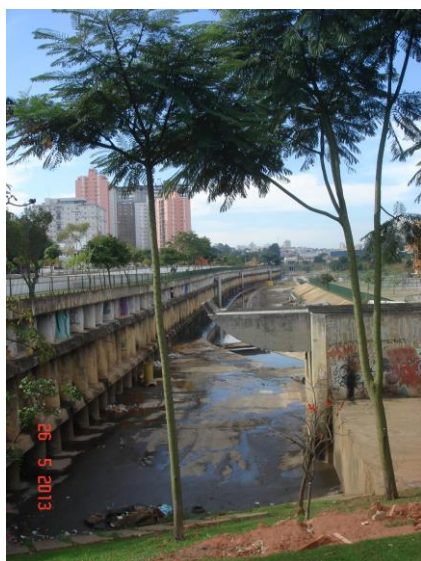
Figura 77: Vista de jusante do reservatório, detalhe para os resíduos sólidos presentes no leito do reservatório.
Fonte: Acervo da Autora.

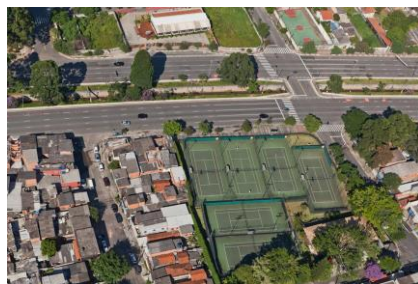
Figura 83: Vista aérea de parte de uma favela localizada no trecho 13.

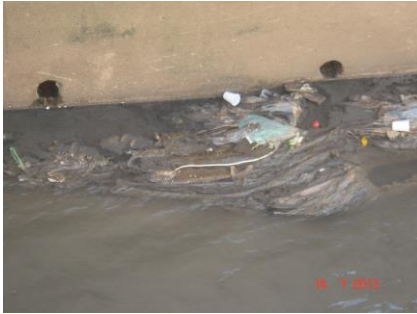
Figura 85: Identificação de resíduo sólido depositado no leito do canal totalmente retificado.
